Università degli Studi dell'Insubria
Facoltà di Scienze Matematiche, Fisiche e Naturali - Sede di Como
Corso di Laurea in Scienze dei Beni e delle Attività Culturali

**CHIESA DI SAN BARNABA A BIDOGNO IN CANTONE TICINO:
ANALISI E PROPOSTE PER UN PIANO DI RECUPERO**

Anno accademico 2011/2012

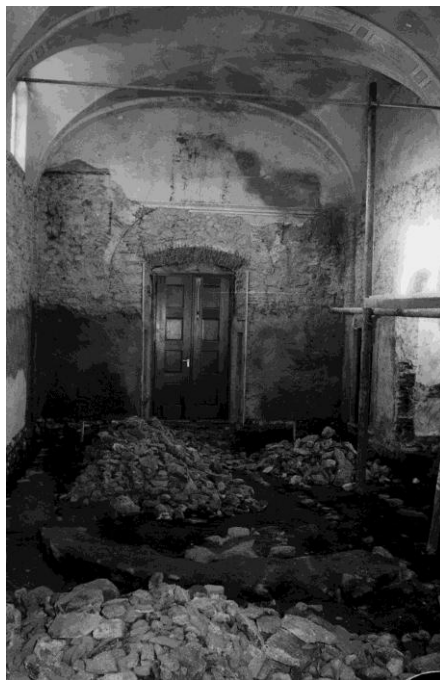
Resti del primitivo perimetro absidale, scavo del pavimento, 1963. Immagine gentilmente concessa dall'Archivio dei beni Culturali, Bellinzona.

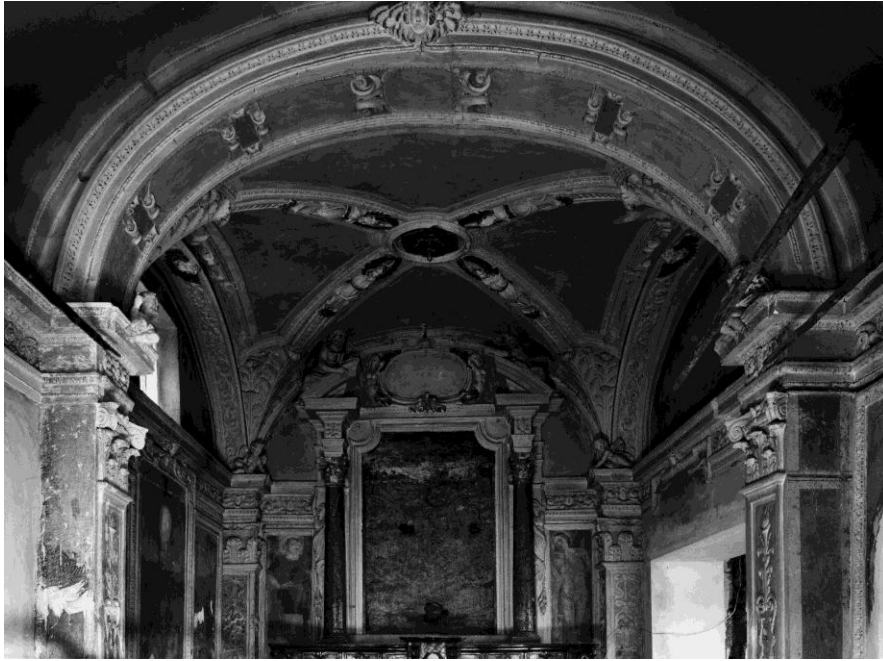
Volta del presbiterio prima della scoperta degli affreschi, chiesa di San Barnaba, 1963. Immagine gentilmente concessa dall'Archivio dell'Ufficio dei beni Culturali, Bellinzona.

Nel preventivo generale di spesa datato 16 maggio 1963, redatto dall'arch. Camillo Quirici non si accenna agli affreschi del presbiterio, che furono scoperti solo a lavori iniziati alla fine del 1963, scrostando il vecchio strato di intonaco dalle volte del presbiterio. Le indagini e l'esecuzione dei lavori di restauro degli affreschi del presbiterio, comprendenti lo scrostamento dei vecchi intonaci che li ricoprivano, la stuccatura di lacune e fessurazioni, il consolidamento e la velatura delle parti mancanti, furono realizzati in un primo tempo nel 1964 e dal 1966 al 1967, sotto la supervisione e con l'approvazione delle Commissioni Cantonale e Federale dei monumenti storici, dal pittore decoratore Fabio Cavallini. L'artigiano si occupò inoltre di indagare le pareti

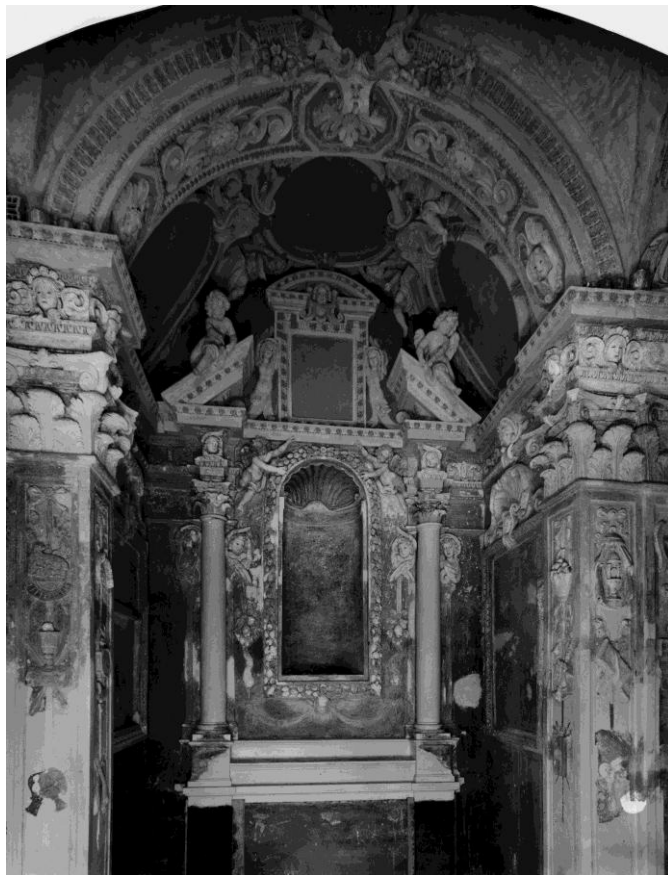
Cappella del Battistero, prima degli ultimi restauri, 1963. Immagine gentilmente concessa dall'Archivio dell'Ufficio dei beni Culturali, Bellinzona.

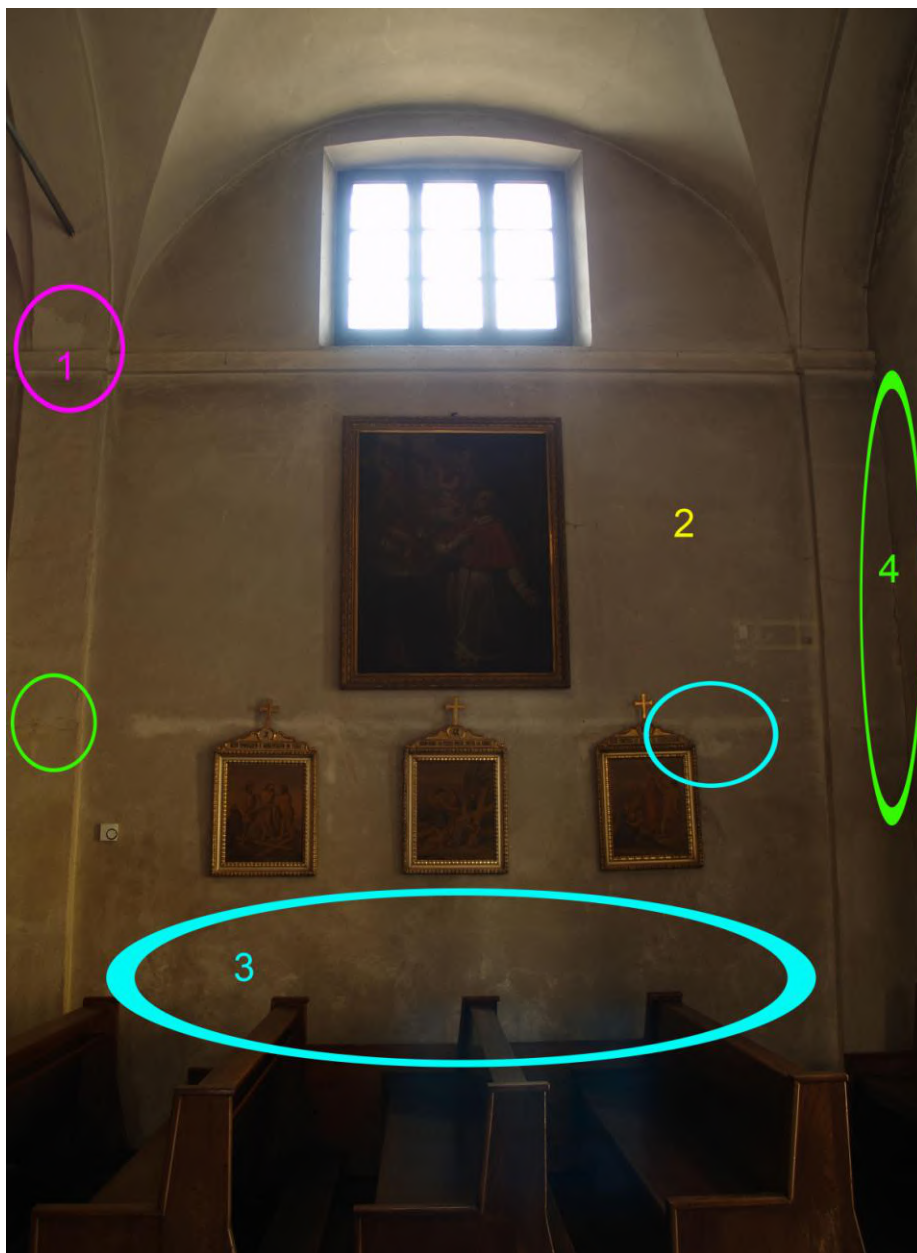
Analisi del degrado – volta prima campata

- 1** intonaco liscio tinteggiato
macchia: variazione cromatica localizzata
- 2** intonaco liscio tinteggiato
deposito superficiale: accumulo di materiali estranei
- 3** intonaco liscio tinteggiato
fessurazione: discontinuità con probabile spostamento

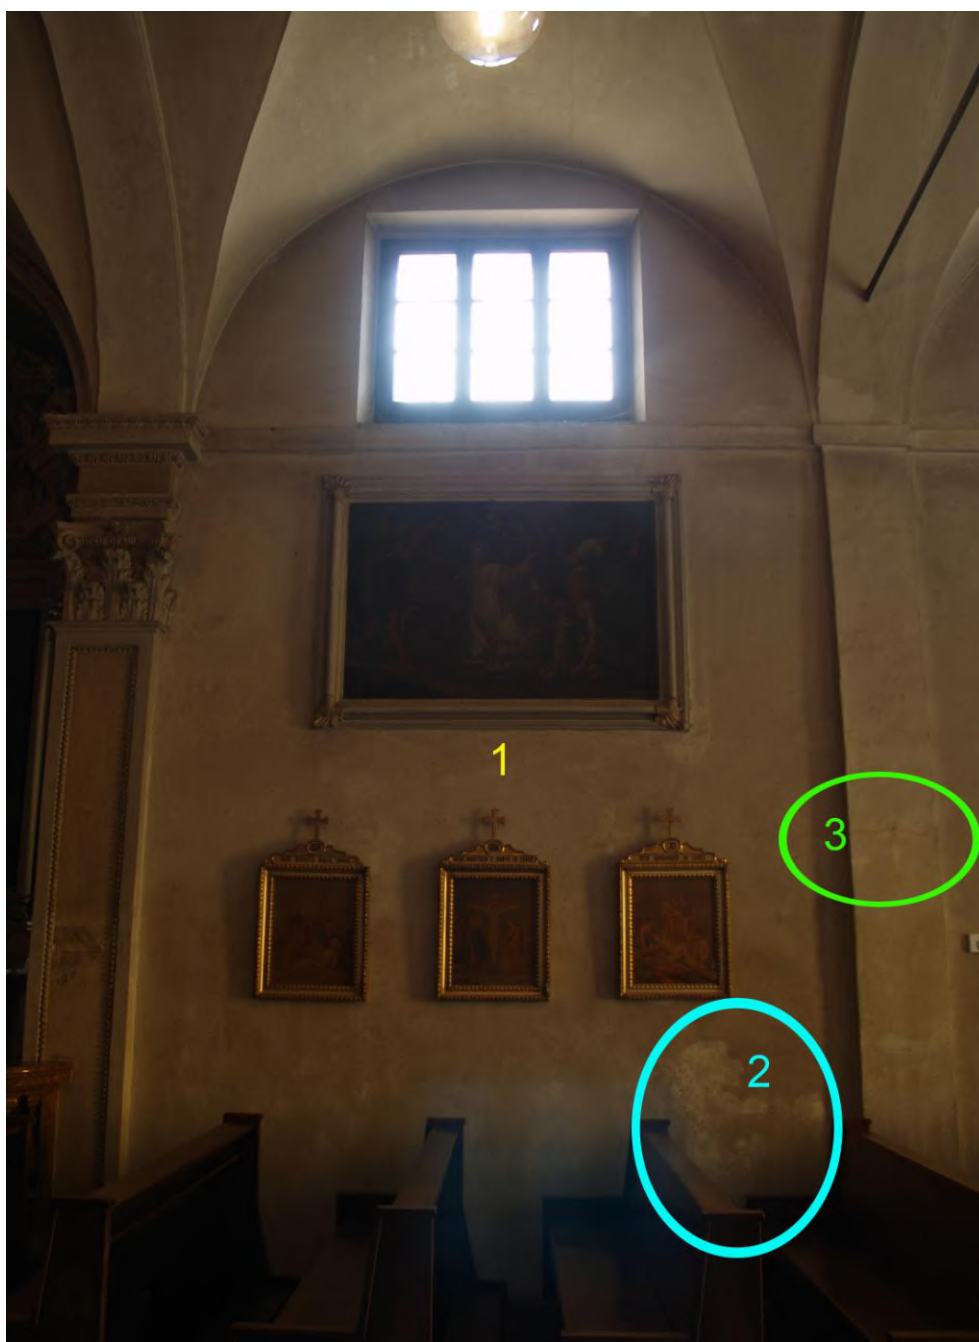
Analisi del degrado – volta seconda campata

- 1** intonaco liscio tinteggiato
macchia: variazione cromatica localizzata
- 2** intonaco liscio tinteggiato
deposito superficiale: accumulo di materiali estranei
- 3** intonaco liscio tinteggiato
distacco: discontinuità di strati superficiali
- 4** intonaco liscio tinteggiato
fessurazione: discontinuità con probabile spostamento

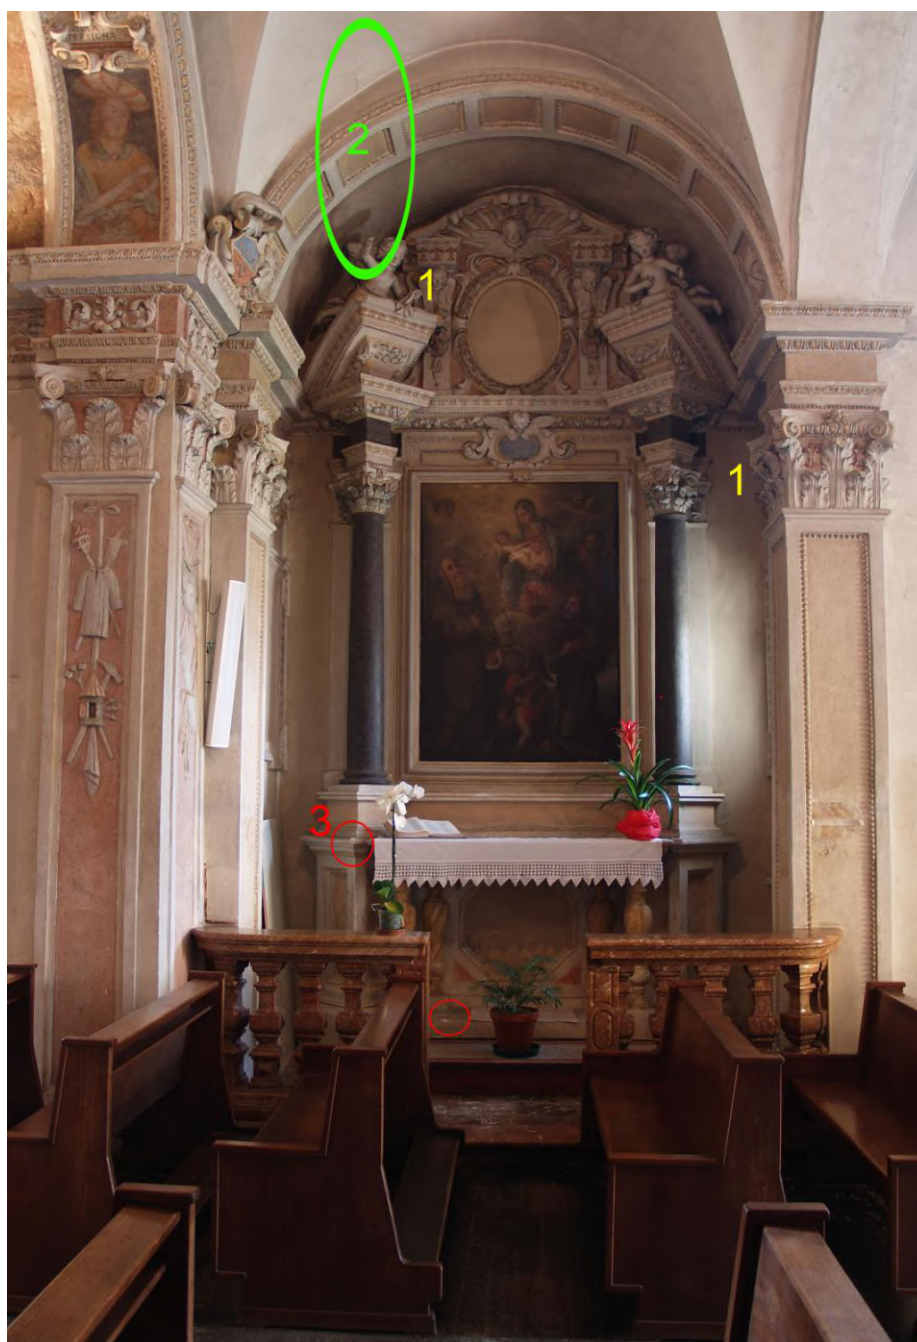
Analisi del degrado – volta terza campata

- 1** intonaco liscio tinteggiato
macchia: variazione cromatica localizzata
- 2** intonaco liscio tinteggiato
deposito superficiale: accumulo di materiali estranei
- 3** intonaco liscio tinteggiato
fessurazione: discontinuità con probabile spostamento

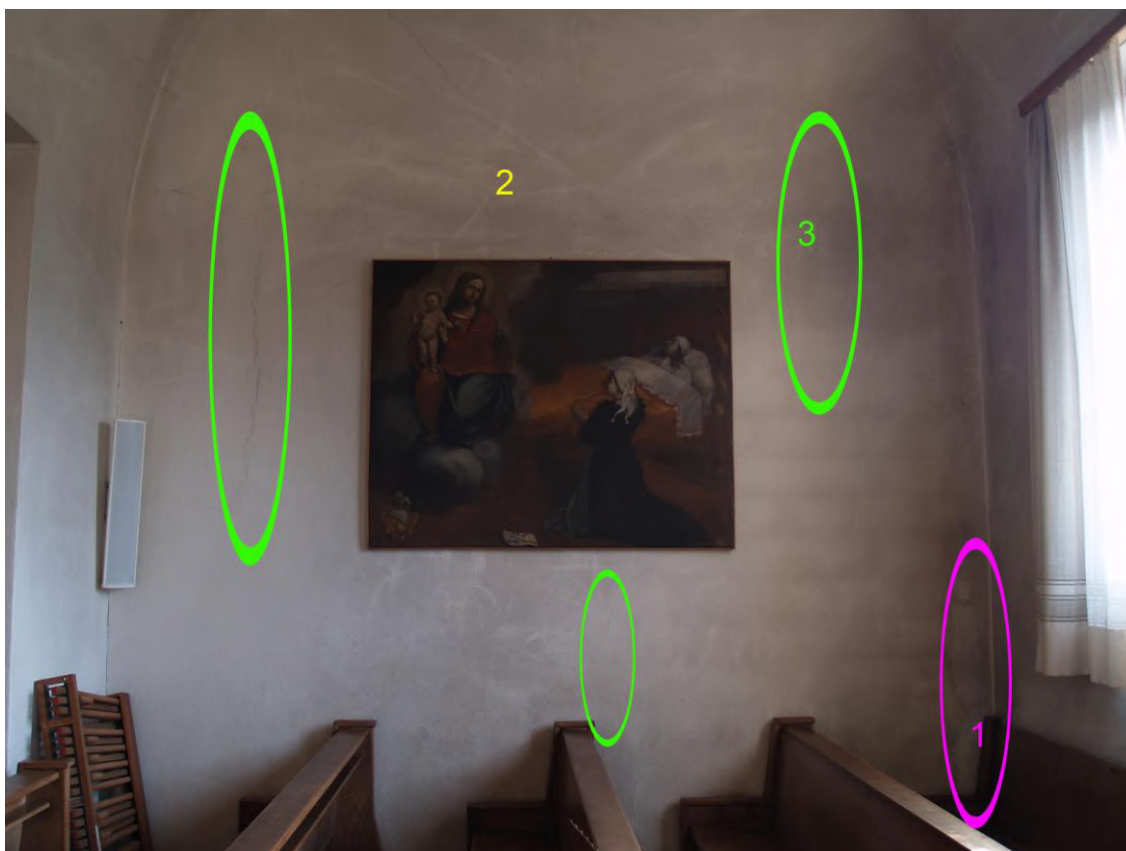
Analisi del degrado – parete sud coro uomini

- 1** intonaco liscio tinteggiato
macchia: variazione cromatica localizzata
- 2** intonaco liscio tinteggiato
deposito superficiale: accumulo di materiali estranei
- 3** intonaco liscio tinteggiato
fessurazione: discontinuità con probabile spostamento
